BRUCHSTÜCK

Stückwerk: Der Carbonrahmen des Hai End zerbrach ohne Vorwarnung.

Beim 24-h-Rennen zerbrach der Carbon-Rahmen des Hai End schlagartig nach 62 km.

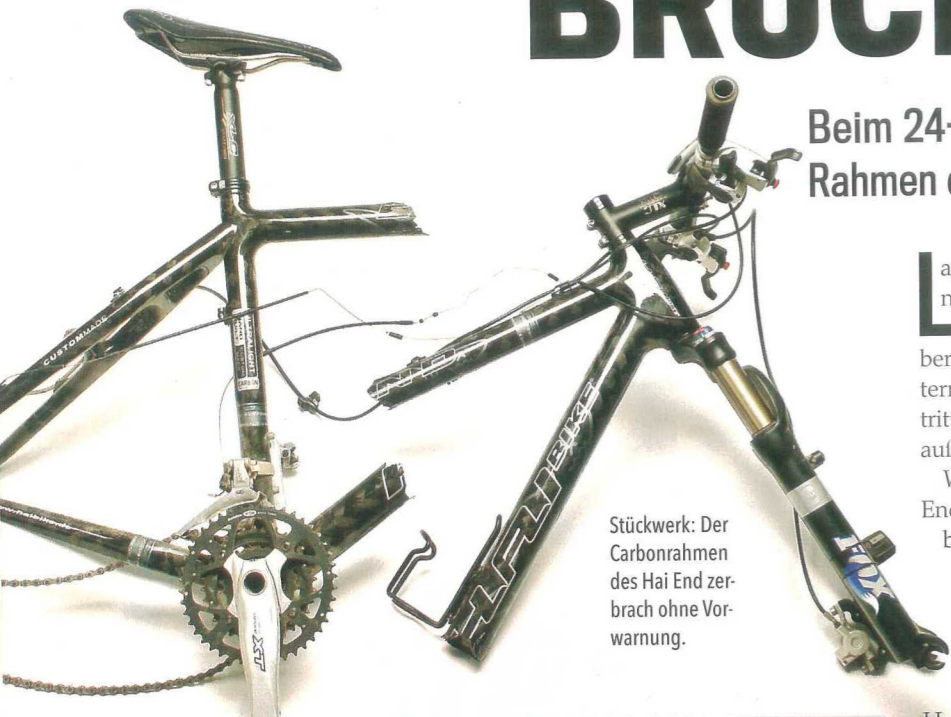
1. Untersuchung der Bruchstelle.
Ergebnis: Der Rahmen hat unter Wettkampfbedingungen versagt. Frontalstöße führten zum Zerreißen des Oberrohres, und das führte zum Bruch des durch Druck belasteten Unterrohres.
2. Abschätzung des Schadensverlaufs während des 24h-Rennens.
Ergebnis: Die Betriebslasten, welche zum Rahmenbruch führten, setzten sich zusammen aus Brems- und Stoßbelastungen. Antriebskräfte spielten keine Rolle. Die steife Rahmen/Gabel-Einheit hat keine Elastizität und kann den Impuls nicht abfedern. Hohe Zugbelastungen im Oberrohr und hohe Druckbelastungen im Unterrohr sind die Folge. Bei

Der Rahmen ist im mittleren Bereich von Unter- und Oberrohr in zwei Teile zerbrochen. Das Bruchbild ist zerklüftet und scharfkantig. Anhaltspunkte für eine Vorschädigung wurden nicht gefunden. Der Lieferant des Rahmens kann verschiedene Bauartprüfungen – unter anderem die vollständige Rahmenprüfung nach EN 14766 – dokumentieren, nicht jedoch (bis jetzt) eine kontinuierliche Fertigungskontrolle. Dafür wäre z. B. eine Dokumentation von kontinuierlichen Steifigkeitsmessungen oder einer geeigneten Wärmefluss-Thermographie erforderlich. Als konstruktiver Mangel kristallisiert sich vor allem das ungenügende Überlastverhalten heraus. Zwei baugleiche Rahmen, die Ermüdungsversuchen bzw. einer

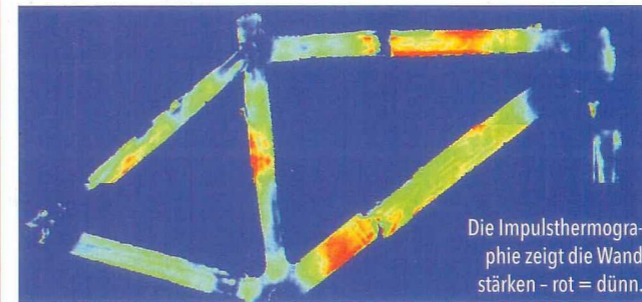
unzureichender Stabilität des Rahmens reißt das Oberrohr, und das Unterrohr knickt ein.
3. Impulsthermographie zur Analyse des Rahmens.
Ergebnis: Die Impulsthermographie zeigt, dass der Rahmen an den Bruchstellen zu dünnwandig und nicht homogen genug gefertigt ist.
4. Schlussbewertung
Ergebnis: Die Rahmen/Gabel-Einheit ist extrem steif. In Längsrichtung des Fahrrades (Bremssteifigkeit) fehlt der Rahmen/Gabel-Einheit die notwendige Elastizität, um Frontalstöße abzufedern. Das führt zu extremen Zugbelastungen im Oberrohr. Für diese Belastungen ist der Rahmen nicht ausreichend betriebsfest.

Die Impulsthermographie zeigt die Wandstärken – rot = dünn.

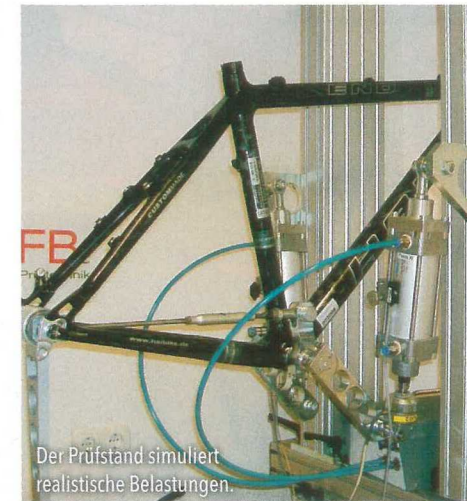
zusätzlichen Vorschädigung im Bruchbereich ausgesetzt waren, wurden einem statischen bzw. Überlastversuch unterzogen. Sie kollabierten bei ca. 2500 bzw. 2400 N explosionsartig und zeigten ein ähnliches Versagensbild wie der Bruchrahmen. Empfehlungen:
1. Rückruf des betroffenen Modells.
2. Bauartähnliche Modelle einer Überlastprüfung unterziehen.
3. Neue Prüfmethode ergänzen.

Der Prüfstand simuliert realistische Belastungen.
