MOUNTAIN BIKE DAS DAUER TEST TEAM

GERISSEN

GERISSEN II: SCOTT RANSOM

GERISSEN III: MERIDA AM 3000

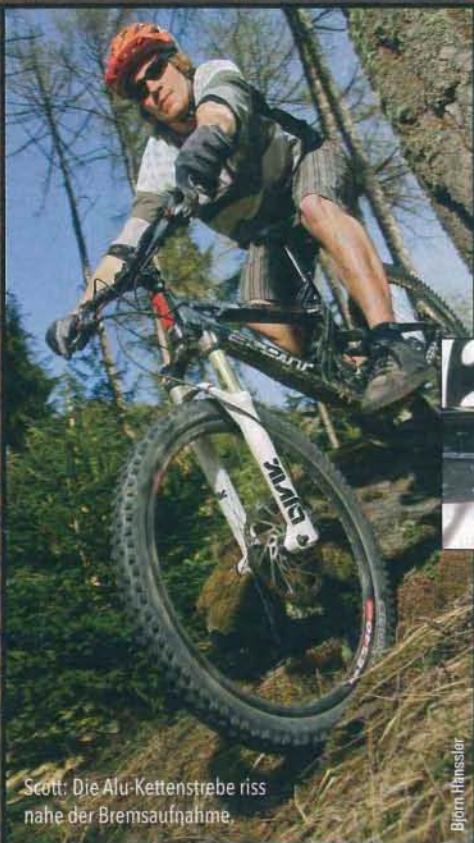
EINS MUSS MAN DEM DAUERTEST-RANSOM LASSEN – GESCHONT WURDE ES NICHT. NACH RUND 70 000 DOWNHILL-HÖHENMETERN RISS DIE KETTENSTREBE.

Lange problemlos im Dauertest, wurde das Ransom 10 im vergangenen Sommer mit der neuen XT-Gruppe von Shimano vermählt. Und sammelte fleißig weiter Kilometer und Höhenmeter. Als Dauergast in diversen Bikeparks erfreute es sich bei den abfahrtsorientierten Kollegen größter Beliebtheit. Dass es dabei nicht immer sanft behandelt wurde, versteht sich. Dennoch zeigte sich das Ransom qualitativ über alle Zweifel erhaben. Bis Anfang Juni. Grafiker Christian Lampe wunderte sich plötzlich über den „seltsam weichen Hinterbau“. Diagnose: Kettenstrebe gerissen. Ein bekanntes Problem für Scott, die Kettenstrebe wurde bereits zum Modelljahr 2007 modifiziert.

Unsere gesamten Rahmen werden ständigen Prüfungen unterzogen, etwa durch das unabhängige Prüfinstitut EFBe. Dieser Schwingenbruch ist außergewöhnlich, doch leider unterliegt jedes Alu-Bauteil produktionsbedingten Schwankungen in der Materialstärke.

Dies und ein unglückliches Zusammenspiel mit der Aufnahme des Bremsmomentes am Hinterbau haben zu diesem Bruch der Schwinge geführt. Die Schwingen ab Modell 2007 wurden bereits in der Wandstärke überarbeitet und hielten unseren internen und externen Qualitätsprüfungen stand.

Scott: Die Alu-Kettenstrebe riss nahe der Bremsaufnahme.
