Überforderte Kombination

Die Kombination bestimmter Bauteile am Fahrrad kann Sicherheitsmängel bergen, auch wenn jedes einzelne Bauteil den Sicherheitsanforderungen genügt. Deshalb muss die Industrie auch die verbauten Kombinationen prüfen lassen. Aktuelles Beispiel: Schnellspanner können beim Zusammenwirken von Scheibenbremsen und Federgabeln versagen.

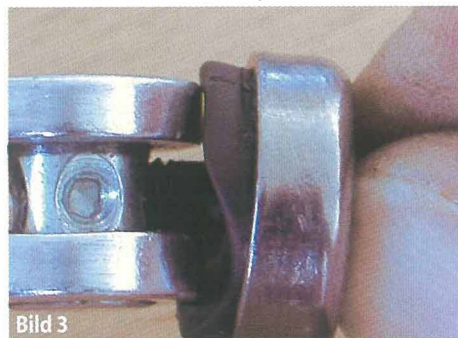
Bild 3

Beschädigte Kunststoffbeilagen.

- Schließkraft und Öffnungskraft differieren erheblich.
- Im Fahrbetrieb lässt die Vorspannung nach, zum Beispiel durch Erwärmung von Kunststoffbeilagen.
- Kunststoffbeilagen können durch Fehlbedätigung beschädigt werden (Bild 3).

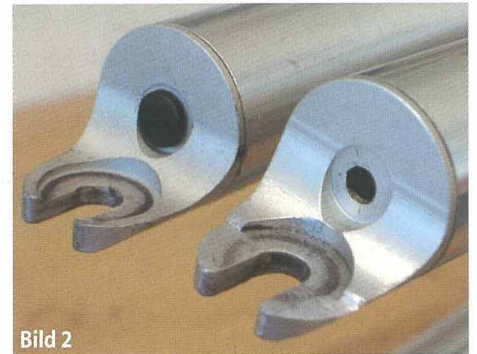
Bild 2

Nachträglich entfernte Ausfallsicherungen.

- Ausfallsicherungen werden nachträglich entfernt (Bild 2).
- Ausfallenden werden durch Pkw-Transport vorgeschädigt.

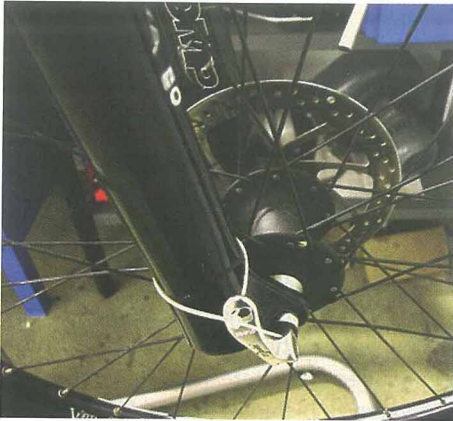
Kabelbinder als Zusatzsicherung.

Gemessen wurden zunächst die Kräfte, die zum Schließen und zum Öffnen erforderlich sind. Hier gab es bereits die erste negative Überraschung: Nur wenige Schnellspanner bleiben mit Sicherheit geschlossen. Einige öffnen sich bei sehr geringer Betätigungskraft, bei einigen treten während des Fahrbetriebes Veränderungen auf, die zur Lockerung des Schnellspanners führen. Endverbraucher mit ausgeprägtem Hintergrundwissen sichern ihren Schnellspanner zusätzlich mit einem Kabelbinder.

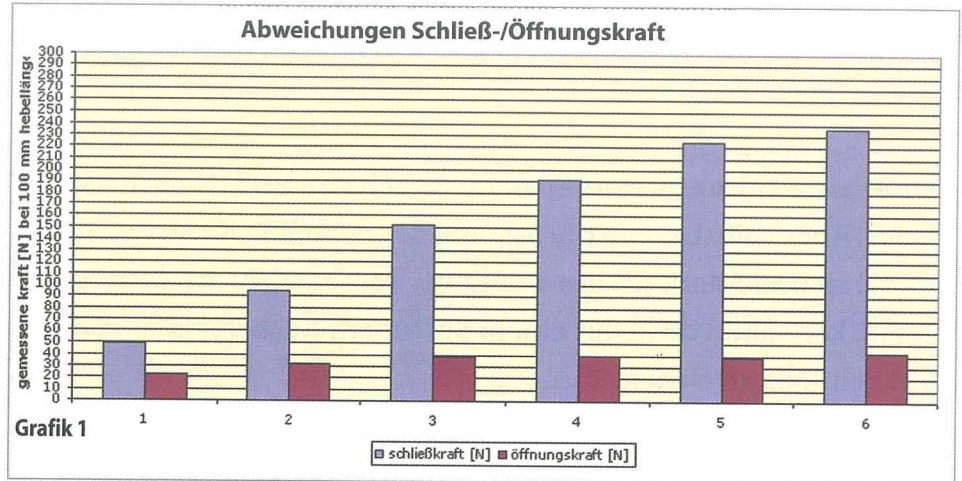
Unterschiedlich ausgeprägtes »Wandern«.

Wie stark Schließ- und Öffnungskraft voneinander abweichen, zeigen die Beispiele der Grafik 1. Weiterhin wurde untersucht, bei welchem Drehmoment an der Scheibenbremse der geschlossene Schnellspanner die Nabe nicht mehr halten kann, das heißt, ab wann die Vorderradachse im Ausfallende der Vorderradgabel wandert.

Grafik 2 zeigt die Ergebnisse einer günstigen und einer ungünstigen Ausführung. Soll der Schnellspanner erst bei 6 bis 6,5 m/s²

Bremsverzögerung wandern, so muss der günstigste mit 130 N, der ungünstigste mit 230 N Handkraft geschlossen werden. Dieser (schwarze) Messpunkt wandert auf einer Geraden, die das Verhältnis von Schließkraft zu möglicher Bremsverzögerung angibt. Als geschwungene Linien haben wir den Verlauf der Schließkraft für die beiden gewählten Messpunkte angedeutet. Ein Exzenter-Druckpunkt im Schließmechanismus ist zu überwinden, dann hält das System. Zum Öffnen muss dieser Druckpunkt wieder überwunden werden.
