MOUNTAIN BIKE DAS DAUER TEST TEAM

GERISSEN

GERISSEN II: SCOTT RANSOM

GERISSEN III: MERIDA AM 3000

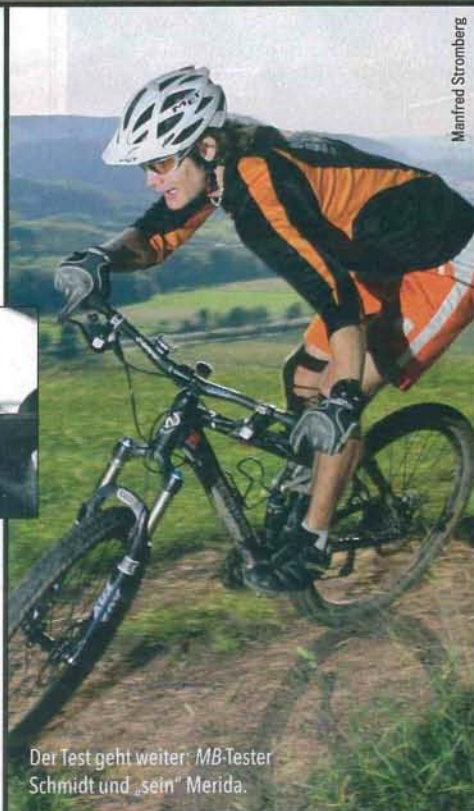
FAST 1500 KM RADELTE MB-REDAKTEUR ANDRÉ SCHMIDT ZUFRIEDEN MIT MERIDAS ALL-MOUNTAIN – DANN RISS DIE KETTENSTREBE. LEIDER KEIN EINZELFALL.

Dauertestbike Merida AM 3000, Fahrer MB-Redakteur André Schmidt: Nach einem kleinen Sprung auf dem Haus-Trail vernahm Schmidt ein Knacken aus dem Hinterbaubereich. Ein Blick, und das Dilemma war klar: Riss der Kettenstrebe vor der Bremsaufnahme. Wie Merida auf MB-Rückfrage mitteilte, brachen zwei weitere 2008er Streben an dieser Stelle – von „vierstelligen Stückzahlen, die seit Oktober ausgeliefert wurden“. Möglicher Grund laut Merida: Ein Fehler in der Wärmebehandlung der Kettenstrebe nach dem Schweißen. Laut Merida ist nicht davon auszugehen, dass größere Stückzahlen davon betroffen sind.

Der Test geht weiter: MB-Tester Schmidt und „sein“ Merida.

FAZIT: Merida reagierte fix, produzierte innerhalb weniger Tage Austauschstreben. Der Dauertest kann somit weitergehen.

„Für einen Fehler bei der Wärmebehandlung spricht, dass die reklamierten Bikes benachbarte Rahmennummern haben, also aus einer Produktions-Charge kommen. Die Wärmebehandlung wird bei uns in kurzen Intervallen neu justiert, es handelt sich also nicht um ein Problem der gesamten Serie. Natürlich haben wir vor Serienanlauf ausgiebig getestet: Einige Bikes haben bereits über 3000 km im harten Einsatz hinter sich, ohne Probleme. Dennoch fertigen wir modifizierte Austauschstreben, die im Falle eines Risses vom Händler eingebaut werden.“
